HÁBITAT PALAFÍTICO

Estudio sobre la vivienda palafítica
del caribe colombiano

Departamento de Arquitectura
Pontificia Universidad Javeriana, Bogotá

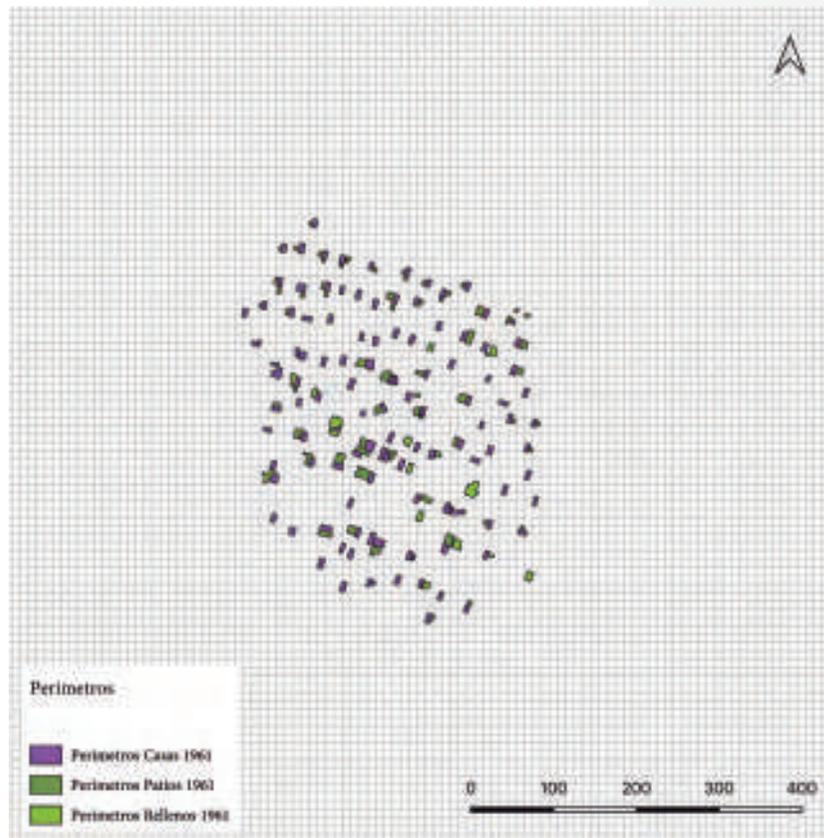
HUELLAS DEL POBLADO 1961 Y 2014

Superficies de los elementos que definen la huella (m²) en 1961.

CASA	6.372,14
PATIO	2.855,53
RELLENO	716,35
SUPERFICIE TOTAL 1961	9.944,02

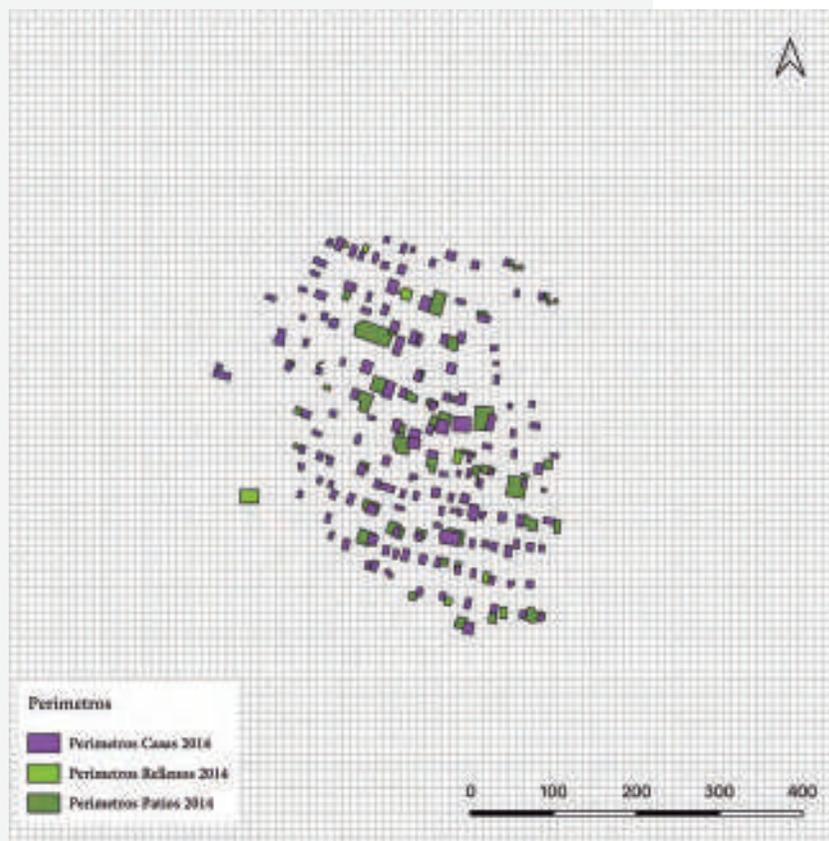
En el 2014 la huella urbana del poblado estaba compuesta –según la información que se puede tomar de las aerofotografías– por 150 construcciones, 14 rellenos y 45 patios, lo que se puede visualizar en Figura 28. , la cual evidencia un cambio en las huellas urbanas y en las formas de la producción del hábitat en Buenavista.

CASA	12.805,25
PATIO	6.732,69
RELLENO	1.280,93
SUPERFICIE TOTAL 1961	20.818,87

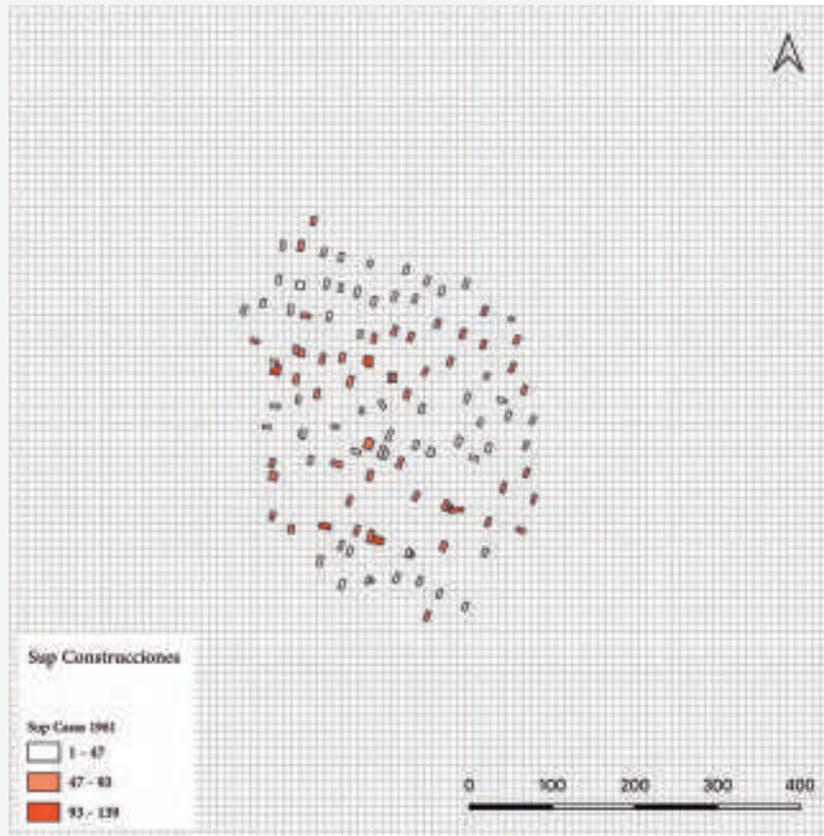
La primera identificación de las construcciones corresponde a la unidad habitacional sobre el agua (palafito), como lo muestra la figura 29. En ella se pueden definir tres rangos de superficies de la construcción para 1961: 1 a 47 m²; 47 a 93 m² y 93 a 139 m². La mayor cantidad de edificaciones se encuentran en el primer rango.

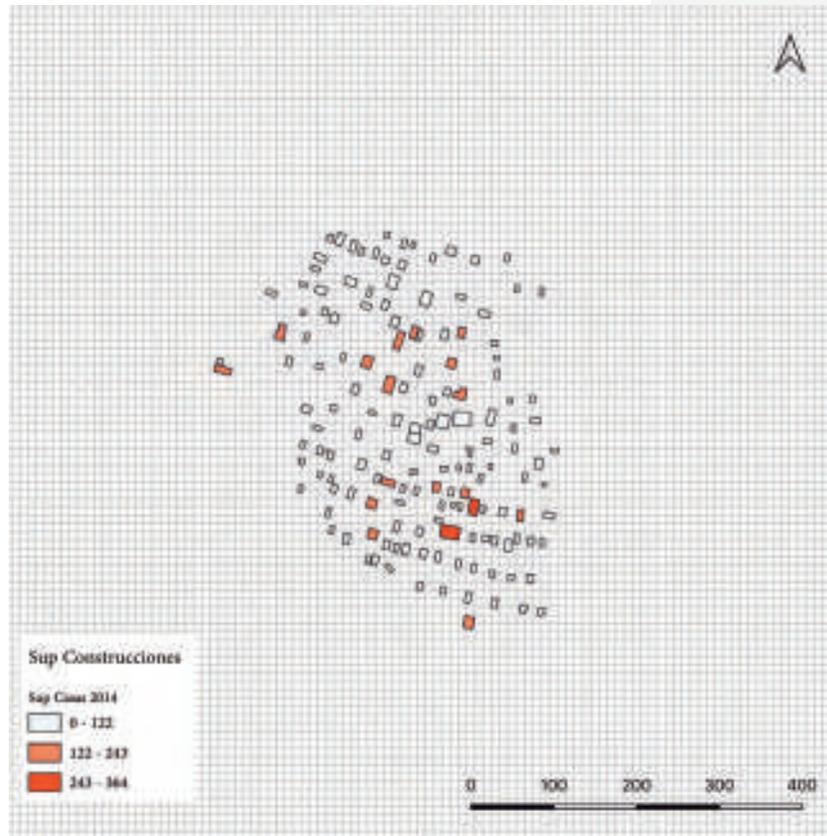
En el 2014 se identifica un aumento en el área construida de las unidades de viviendas palafíticas, los tres rangos de superficies de construcción se recalcularon de la siguiente manera: 1 a 122 m²; 122 a 243 m² y 243 a 364 m². La mayor

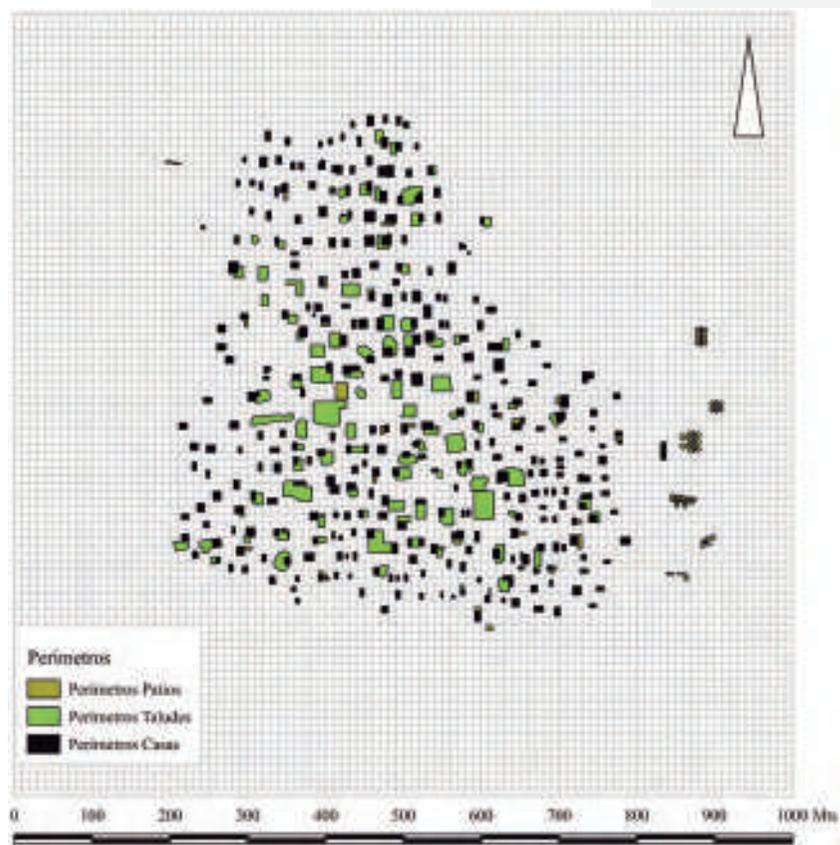
Al comparar las imágenes de 1961 y 2018 es posible apreciar la reducción de unidades de viviendas, se ilustra en la figura 34, en la cual –hacia las áreas periféricas– se aprecian edificaciones que no se encuentran en la actualidad.

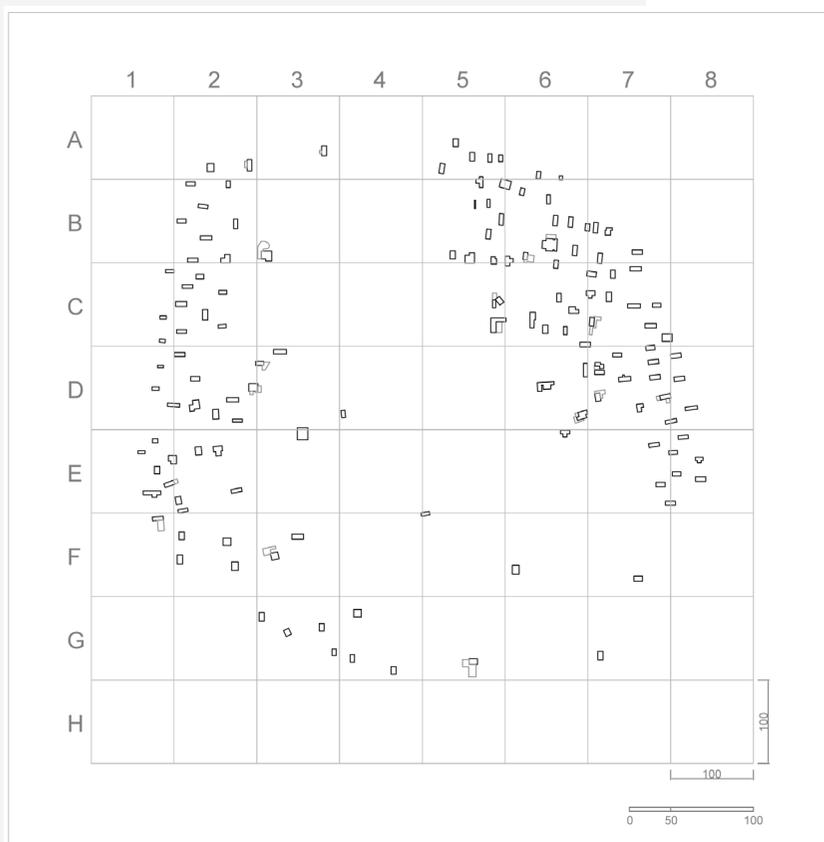
En el proceso de cuantificación se estableció que 141 viviendas han desaparecido, los cuadrantes en donde este fenómeno se presenta no son homogéneos, tal como se puede observar en la figura 35.

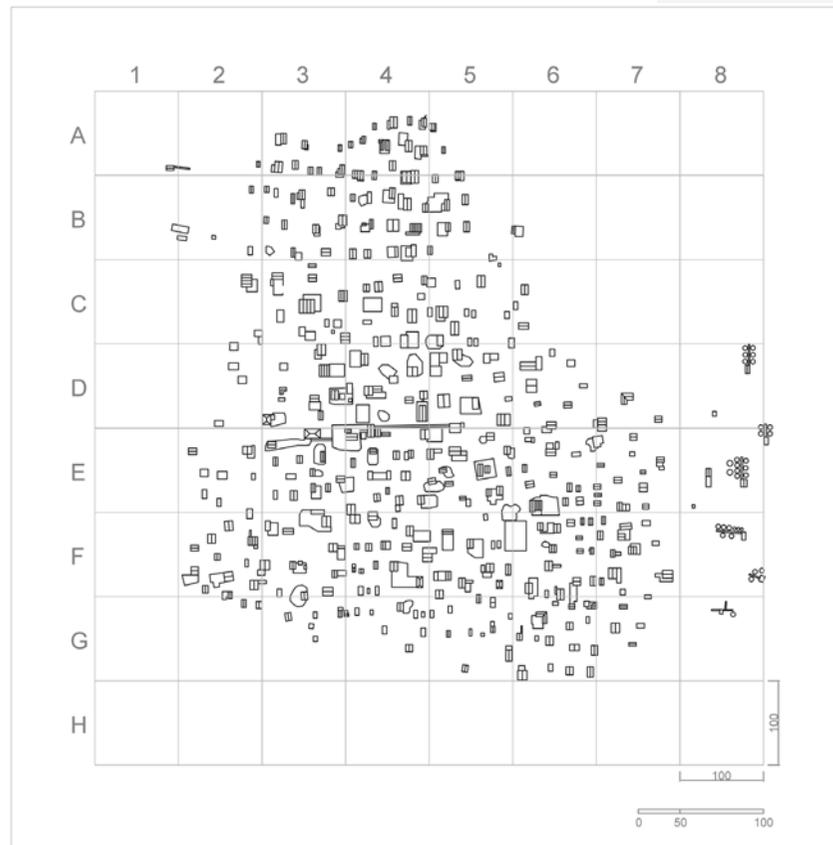
Se conservan 335 elementos (figura 36) que evidencian la pérdida de la forma concéntrica inicial y la aparición de elementos urbanos que rompen con las formas que se observaban en 1961.

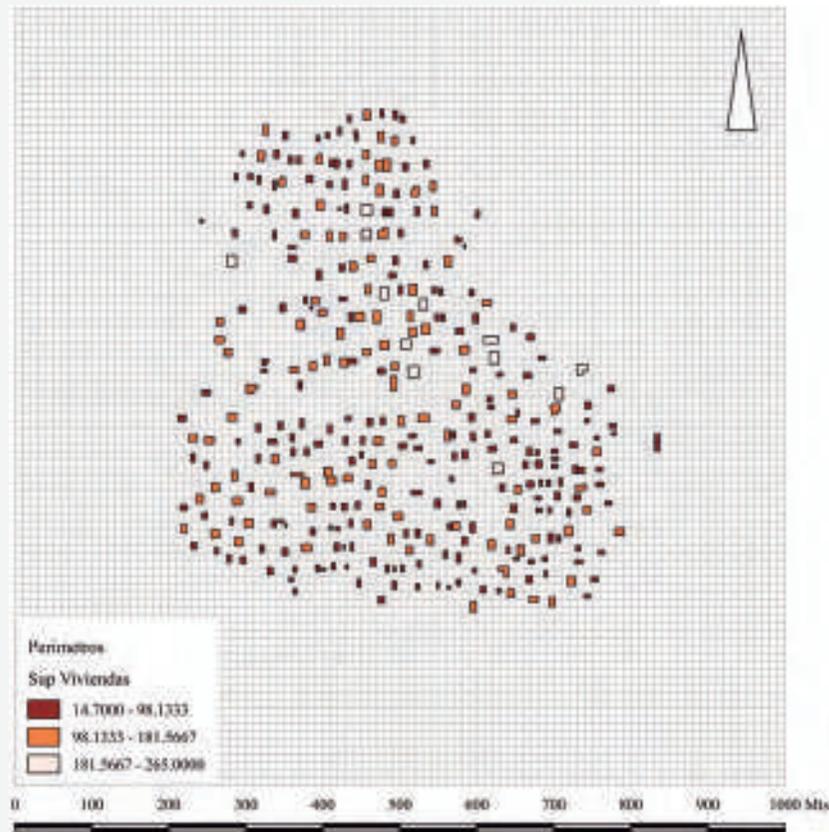
(palafito), como lo muestra la figura 37. En ella se pueden definir tres rangos de superficies de la construcción: 14,7 a 98,13 m²; 98,13 a 181,56 m² y 181,56 a 265 m², la mayor cantidad de edificaciones se encuentran en el segundo rango (tabla 18).

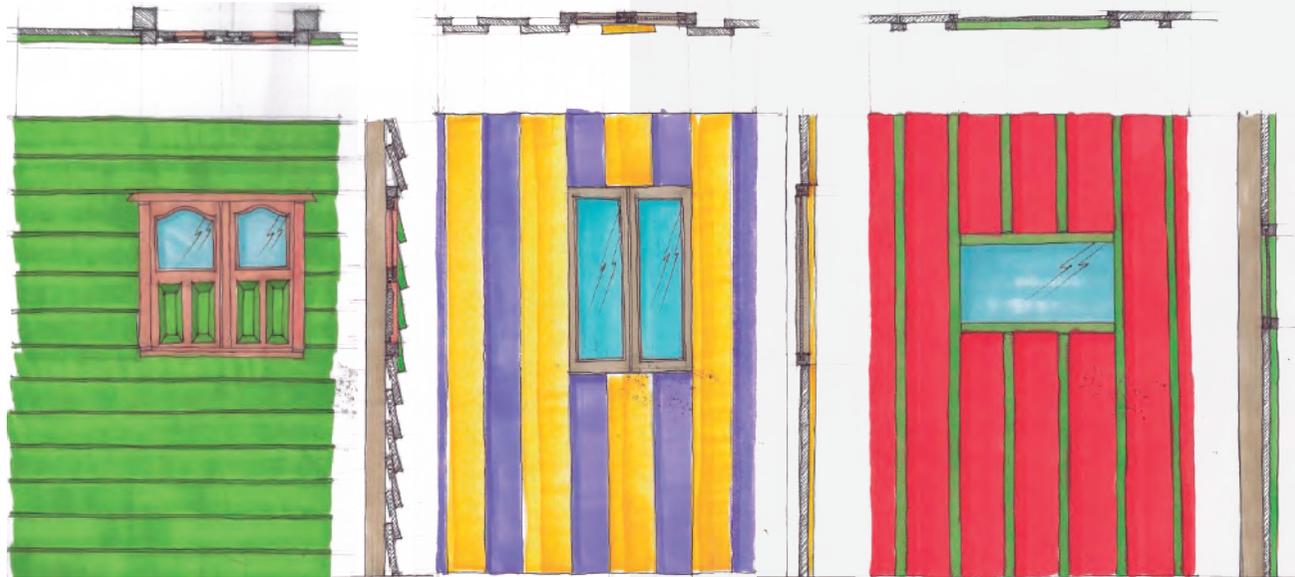
Una vez construido el perímetro de la vivienda se

procede a colocar los bastidores divisorios y clavar las tablas hasta completar las divisiones internas, se conforma así una estructura liviana. Estas divisiones pueden ser en palmiche, triplex, telas o lonas plásticas.

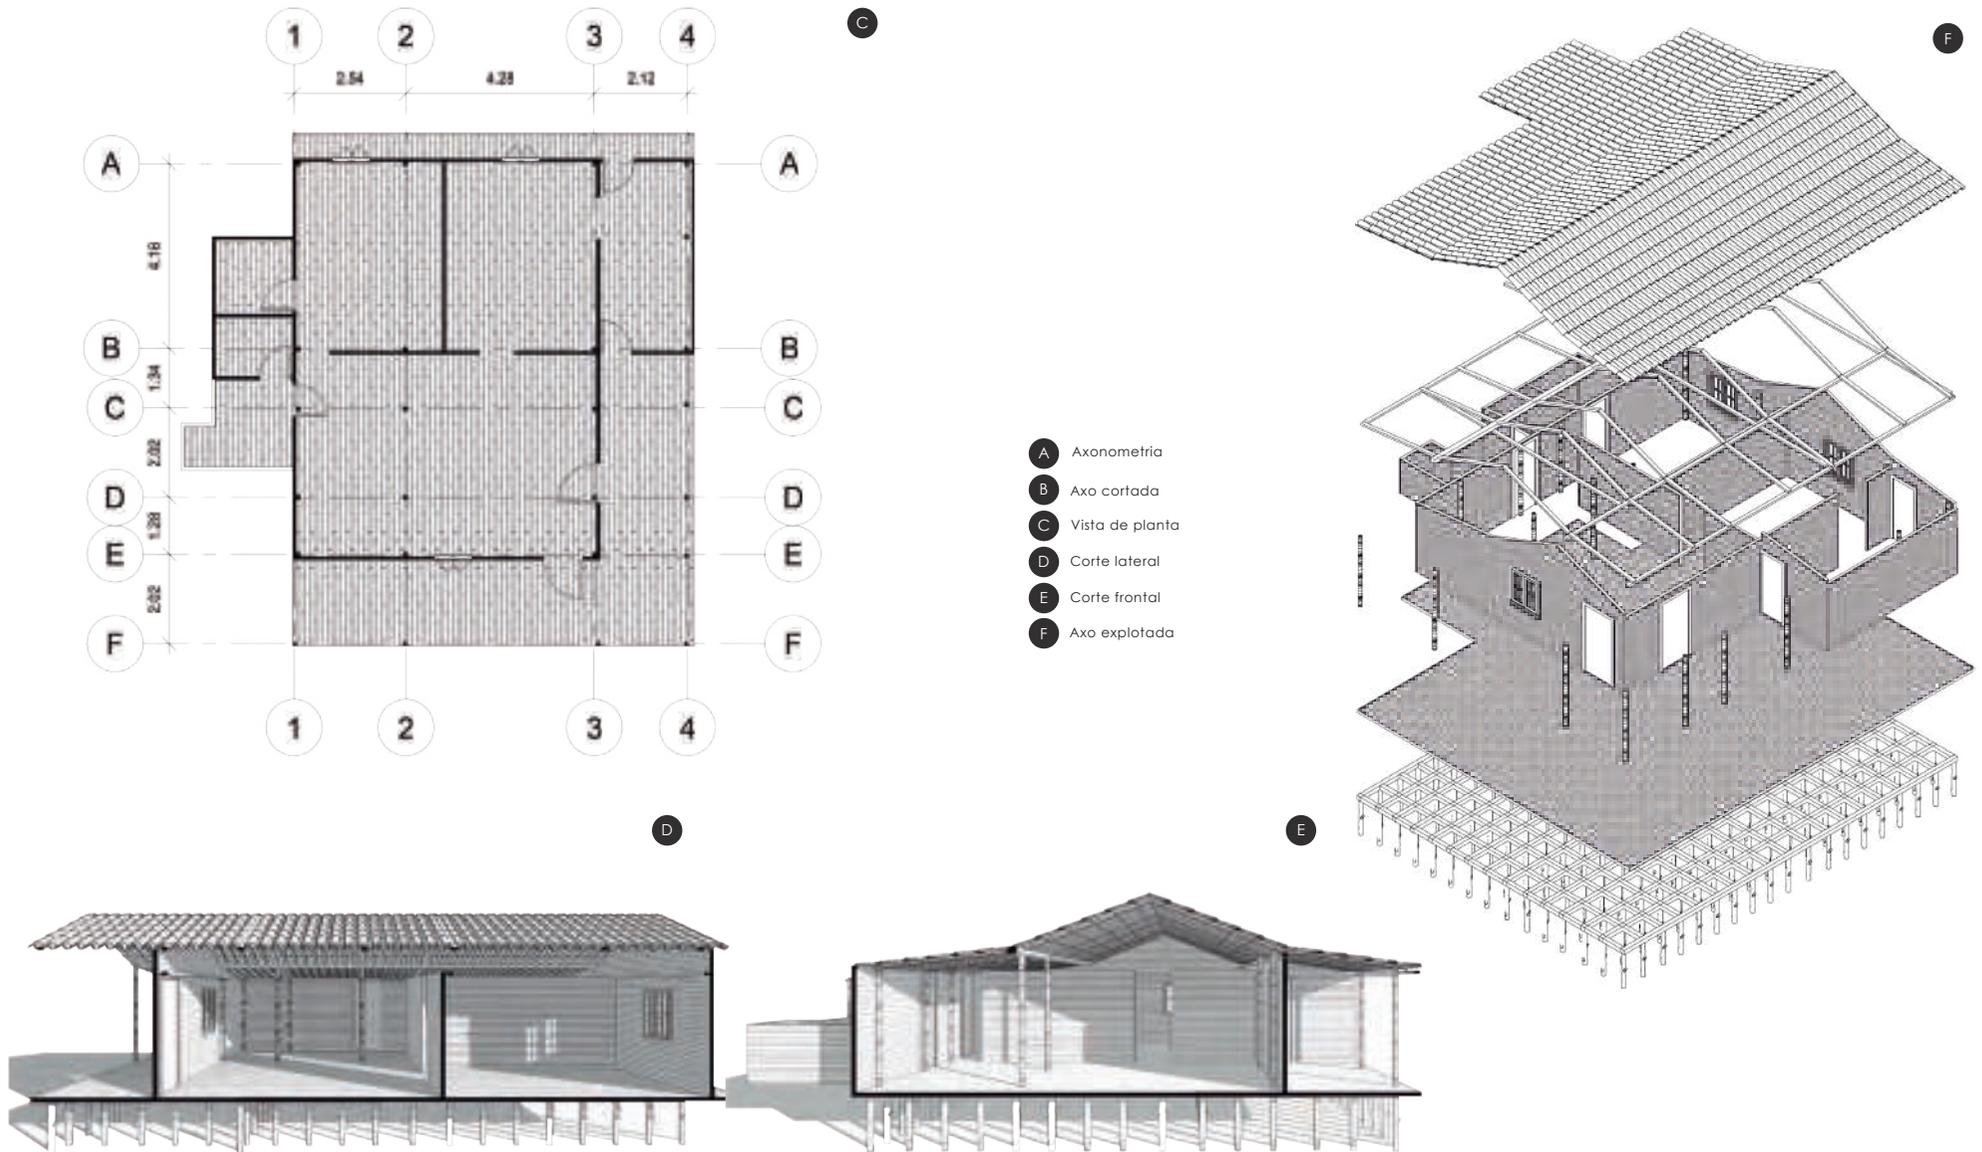
Escala plano de planta (C): 1:500 - Escala corte (D): 1:600 - Escala corte (E): 1:600 - Escala Axonometría explotada (F): 1:600
 La vivienda presentada en esta revista como L11 que en el estudio de la Universidad Pontificia Universidad Javeriana (Bogotá, Cali) se presenta como la vivienda L31 se utiliza de esta manera para dar continuidad y coherencia a la misma en ausencia de los datos de la vivienda L11 en el estudio.
